# Constat de risque d'exposition au plomb (CREP)

Désignation du bien	
[blurred]	[blurred]

Adresse du bien immobilier	[REDACTED]	
Description de l'ensemble immobilier	<b>Habitation (maisons individuelles)</b>	
Année de construction	<b>&lt; 1949</b>	
Localisation du bien objet de la mission	[REDACTED]	
Nom et coordonnées du propriétaire ou du syndicat de copropriété (dans le cas du CREP sur parties communes)	[REDACTED]	
L'occupant est :	<b>Sans objet, le bien est vacant</b>	
Nom de l'occupant, si différent du propriétaire		
Présence et nombre d'enfants mineurs, dont des enfants de moins de 6 ans	<b>NON</b>	Nombre total : <b>0</b>
		Nombre d'enfants de moins de 6 ans : <b>0</b>
Date(s) de la visite faisant l'objet du CREP	[REDACTED]	
Croquis du bien immobilier objet de la mission	<b>Voir annexe n° 9.2</b>

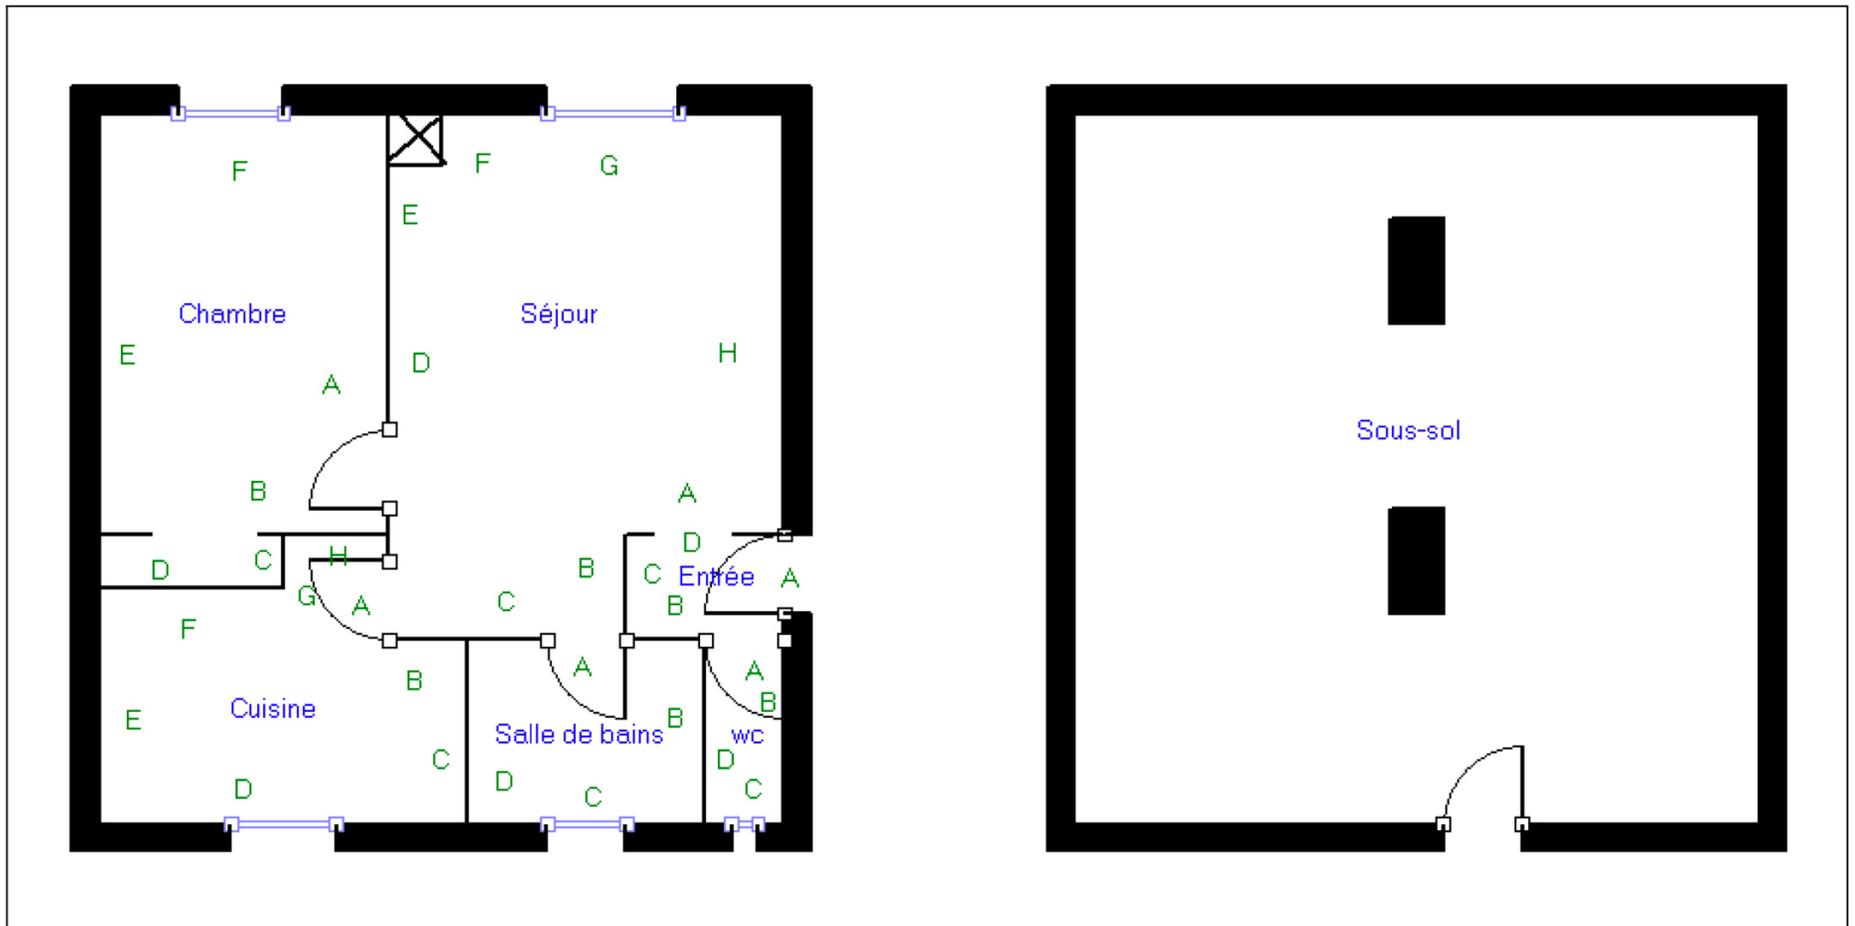
## 9.2 Croquis

Afin de faciliter la localisation des mesures, l'auteur du constat divise chaque local en plusieurs zones, auxquelles il attribue une lettre (A, B, C ...) selon la convention décrite ci-dessous.

La convention d'écriture sur le croquis et dans le tableau des mesures est la suivante :

- la zone de l'accès au local est nommée «A» et est reportée sur le croquis. Les autres zones sont nommées «B», «C», «D», ... dans le sens des aiguilles d'une montre ;
- la zone «plafond» est indiquée en clair.
